Fiche technique mixte 3 : Boudins végétalisés et plaquettes calcaires

Meuse canal de dérivation à l'écluse (2005) à Montigny
 Service Navigation Nord Est / subdivision VNF de Givet

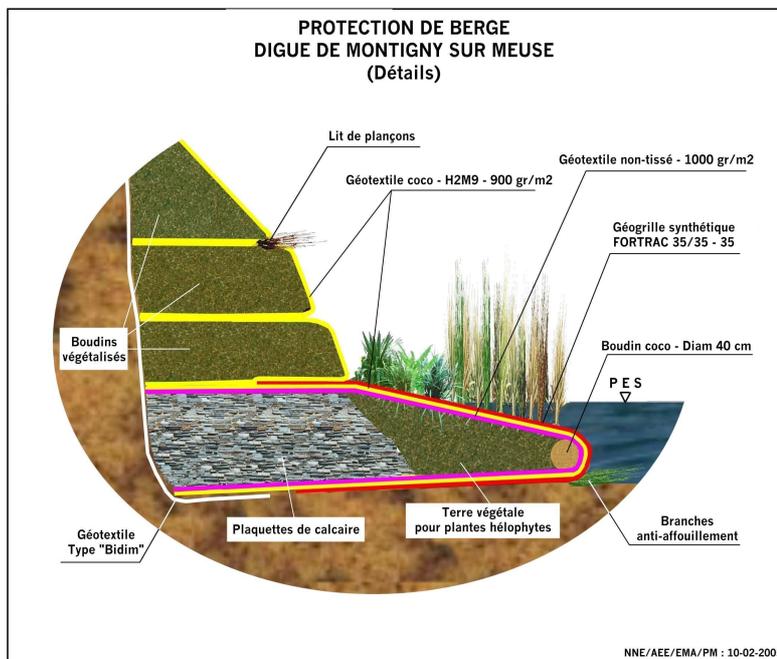
Illustration 40 : Coupe transversale du dispositif [Source VNF]

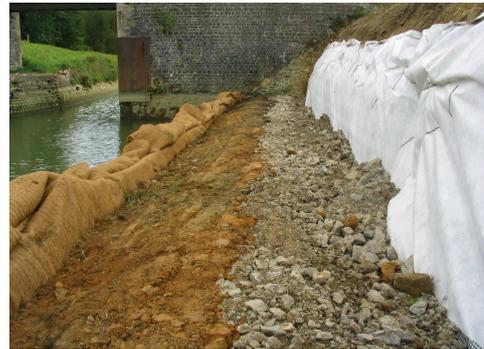
Illustration 41 : Confection du boudin [Source VNF]

- pose de branchage anti affouillements
- mise en place des plaquettes calcaires et des boudins en géotextiles coco et remplissage de ces derniers à l'aide d'une mini-pelle
- pose des couches supérieures et talutage au dessus de la protection

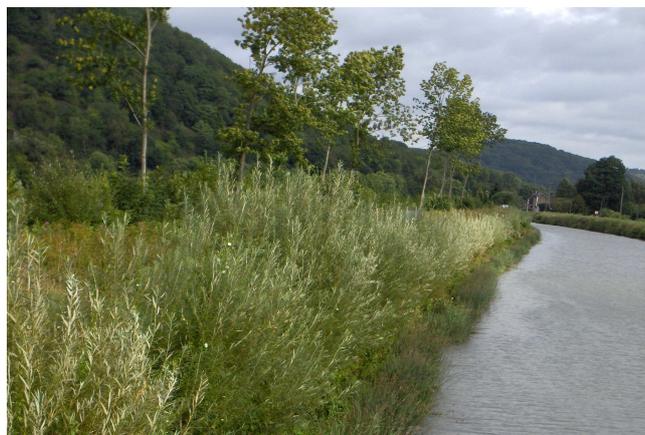
- L'objectif de protection de la berge est atteint, les hélophytes ont bien repris et résistent au batillage. Le caractère naturel et végétal sont préservés

- Le positionnement du boudin de base
- L'obligation de reformer la berge, un piquetage a été réalisé
- Pour accéder aux travaux, il y a eu obligation de conforter un pont
- Dégradation des jeunes plantations de la protection par les rats musqués

Illustration 42 : Vue de la berge en 2008 [Source CETMEF]

- Pièges pour les rats musqués
