Fiche technique mixte 2 : Lits de plançons et enrochements

Meuse (2001) sur la section Charleville-Nouzonville
Service Navigation du Nord Est/ subdivision VNF de Givet

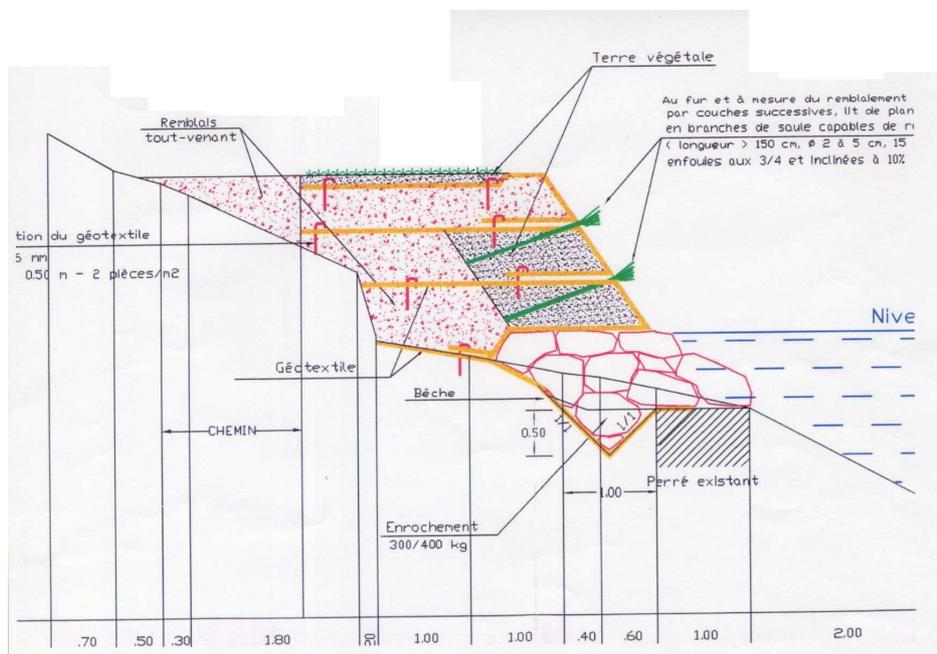
Illustration 36 : Coupe transversale du dispositif [Source VNF]

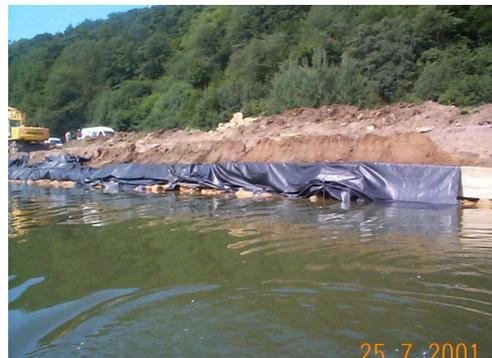
Illustration 37 : Coffrage végétal [Source VNF]

- pose de géotextile et enrochement en pied de talus
- mise en place des boudins en géotextile remplis de terre et plantation de saules buissonnants

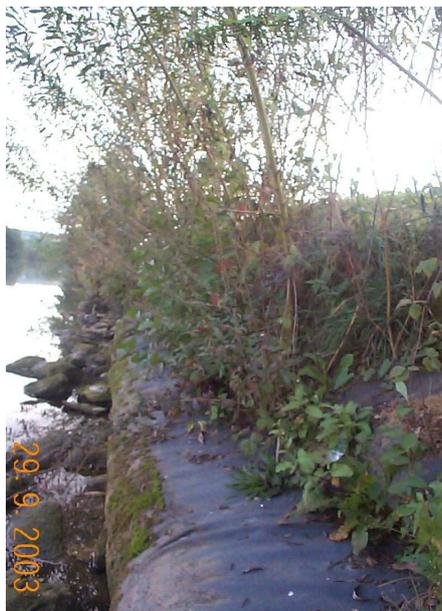
- L'objectif de protection de la berge est atteint, la reprise de la végétation est bonne et résiste bien au battillage du fait des plants employés (saules buissonnants qui plient)
- Le milieu reste naturel et s'intègre bien dans le paysage
- Aménagement très apprécié des riverains et usagers de la piste cyclable et de la voie d'eau

Illustration 38: Berge deux ans après les travaux [Source VNF]

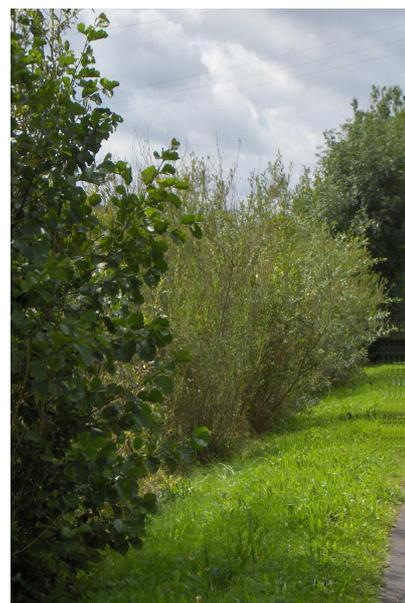
- Jusqu'en 2008 aucun entretien n'avait été effectué

Illustration 39 : Berge en 2008 [Source CETMEF]

- Entretien régulier taille des arbustes tous les 4 ans
