**Fiche technique végétale 5 : Fascines végétalisées à l'avant d'une frayère**

Canal des Vosges (2004) à Neuwilliers sur Moselle

Service Navigation du Nord Est/ subdivision VNF de Nancy

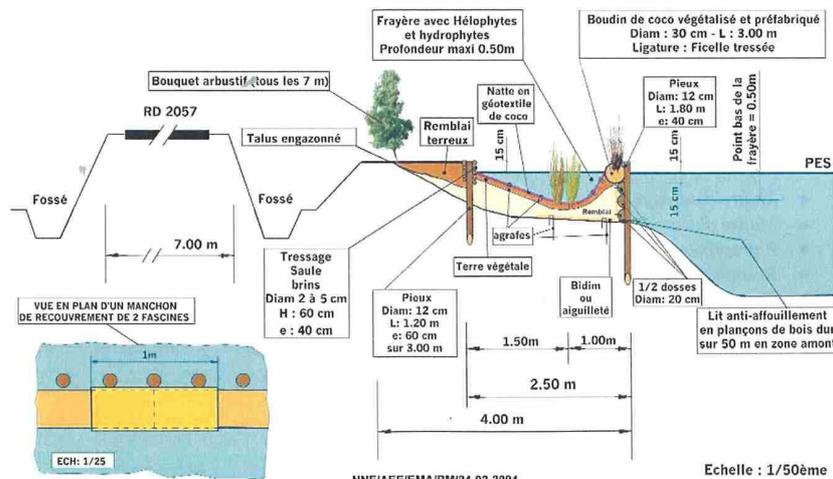
Illustration 26 : Coupe transversale du dispositif [Source VNF]

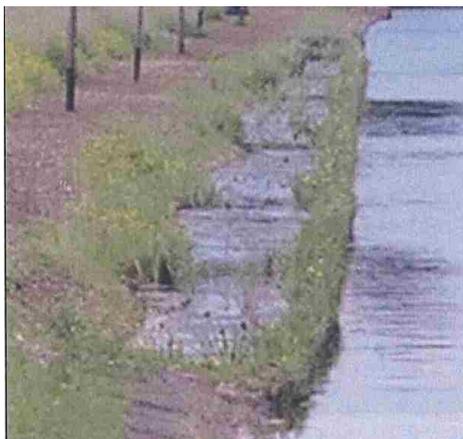
Illustration 27 : Vue après travaux  
[Source VNF]

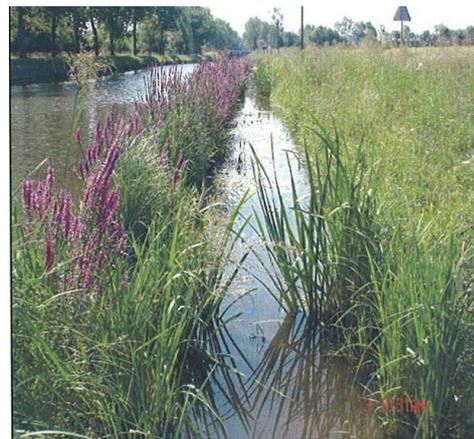
- L'objectif de protection de la berge est atteint : les hélophytes montrent une bonne résistance au batillage, l'érosion est stoppée
- La frayère permet l'abreuvement et le passage du gibier, la population piscicole a colonisé la frayère
- La protection apporte un intérêt paysager non négligeable

- Certaines espèces n'ont pas apporté la tenue attendue. Il s'agit de la salicaire qui n'a pas repris la deuxième année et du rumex qui s'est trop développé et a étouffé les autres plantes
- La frayère n'est pas assez large, pour permettre son utilisation dans les meilleures conditions par les poissons
- Une prolifération d'une fougère a eu lieu durant l'été 2007 asphyxiant le milieu et réduisant l'utilisation de la frayère

Illustration 28 : Vue après la pousse de la végétation  
[Source VNF]

- Création de nouveaux pertuis et élargissement de la frayère
