Fiche technique mixte 9 : Merlon avec zone à hélrophytes

Petite Saône (2004) à Port sur Saône

Service Navigation Rhône Saône / subdivisions VNF de Gray

- Rive droite de la dérivation de Montureux les Banlay (PK 383 de la Saône en amont de l'écluse)

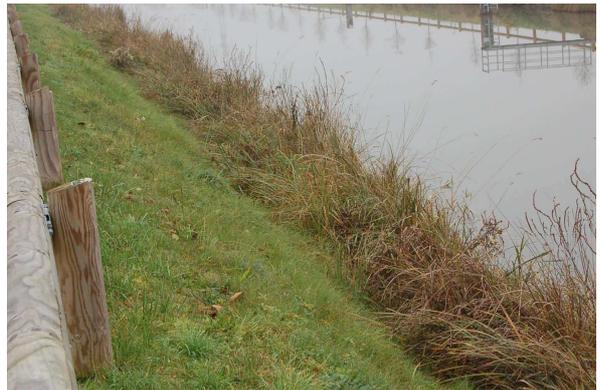
- La protection d'origine en palplanches béton couronnées d'une poutre s'est effondrée sur plusieurs secteurs (fiche de 60cm insuffisante). Sur les parties où il est encore en place, ce mur présente une déformation importante avec menace de chute et présence d'affouillements à l'arrière

Illustration 57 : Montureux les Banlay protection après la poussée
[Source VNF]

- Protection par une fascine d'hélrophytes et un géotextile
- Les matériaux utilisés sont les suivants :
 - Géotextile rempli de matériaux terreux
 - Pieux 2,5 à 4 m
 - Plants d'hélrophytes en godets
 - Branches anti-affouillement
 - Matériaux pour remblaiement de pied

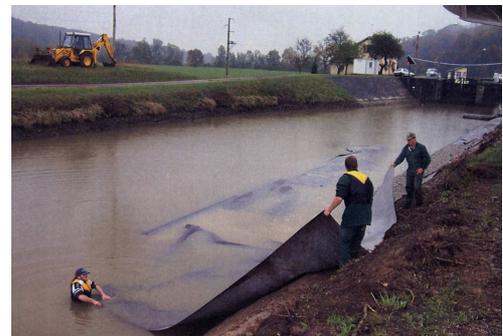
Illustration 59 : Mise en œuvre de la protection dans le canal en eau [Source VNF]

- Une mini-pelle a été utilisée pendant les travaux compte-tenu des difficultés d'accès
- Pour ne pas déstabiliser le talus dans les zones critiques, les travaux ont été effectués par tronçons de 10 m, selon les phases suivantes :
 - terrassement pour enlèvement du rideau de palplanches existant

- remblaiement du talus avec création de la risberme
- mise en place des branches anti-affoulement
- mise en place du géotextile non-tissé
- remplissage par des matériaux terreux du géotextile
- fermeture du géotextile en le remontant et en l'agrafant jusqu'à la tête du talus
- battage des pieux selon leur espacement
- plantation des godets d'hélophytes
