## Aménagement des berges des voies navigables

### Fiche technique mixte 1 : tunage et plage plantée d'hélophytes

Grande Saône (2006) à Replonges

Service Navigation Rhône Saône / subdivision VNF de Mâcon

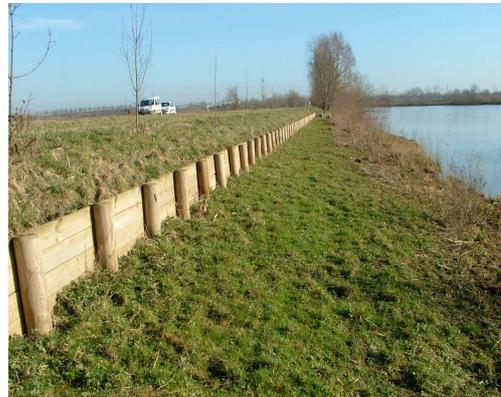
- Canal réalisé en 1991 sans protection sur ce secteur
- Érosion de la berge liée au fort batillage et proximité importante du chenal navigable (10 m)

Illustration 34 : Protection par tunage  
[Source CETE de Lyon]

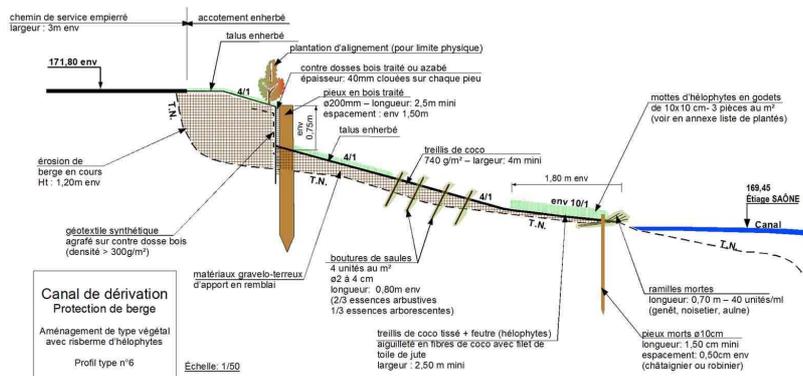
Illustration 35 : Coupe transversale du dispositif [Source VNF Mâcon]

- Mise en œuvre d'un tunage bois de 1 m environ hors sol, composé de pieux (hauteur 2 m, dia-

mètre 160 mm) battus mécaniquement tous les 2m, de contredosses (épaisseur 40 mm) fixées à l'arrière des pieux et d'un géotextile agrafé sur les contredosses

- Reprofilage du talus supérieur environ 4/1, enherbement et plantations
- Reprofilage du talus inférieur avec pente 4/1 et de 10/1 en pied de berge
- Mise en œuvre d'une risberme d'hélophytes composée d'une fascine de fagots de bois mort fixés par pieux de châtaigniers (pour assurer une protection temporaire anti-batillage), d'un feutre aiguilleté et d'un treillis de coco de 3 m de largeur (ancrage au sol par agrafes métalliques) recouvrant une couche de terre végétale de 0,25 m d'épaisseur
- Plantation de mottes d'hélophytes d'espèces diverses (joncs, carex, phragmites...), 4 unités/m<sup>2</sup>
- Enherbement du talus à 4/1 compris entre tunage et risberme d'hélophytes avec ponctuellement mise en œuvre de saule arbustif
