**Fiche technique végétale 7 : caissons végétalisés**

Canal des Vosges (2004) à Neuvilliers sur Moselle  
Service Navigation du Nord Est/ subdivision VNF de Nancy

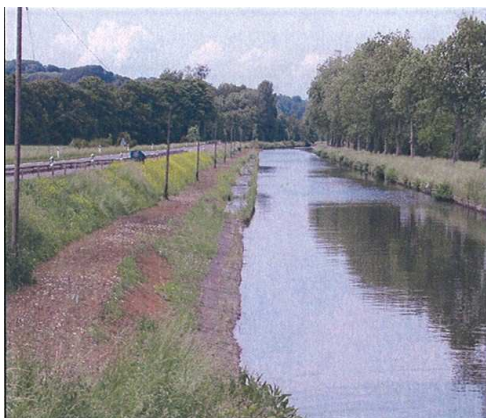
Illustration 32 : Fin des travaux [Source VNF]

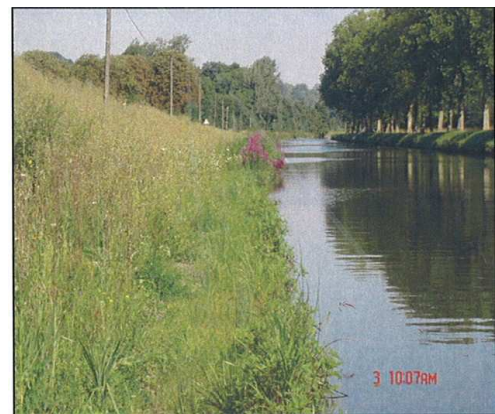
- Les hydrophytes protègent la berge par leurs résistances au batillage et l'érosion est stoppée
- Les hélophytes se sont très bien développées et contribuent à l'aspect paysager du site
- La flore rivulaire favorise les fonctionnalités écologiques des berges

Illustration 33 : Vue après la pousse des végétaux [Source VNF]
