**Fiche technique mixte 4 : Matelas d'hélophytes avec enrochements**

Canal des Vosges (2004) à Neuwilliers sur Moselle  
 Service Navigation du Nord Est / subdivision VNF de Nancy

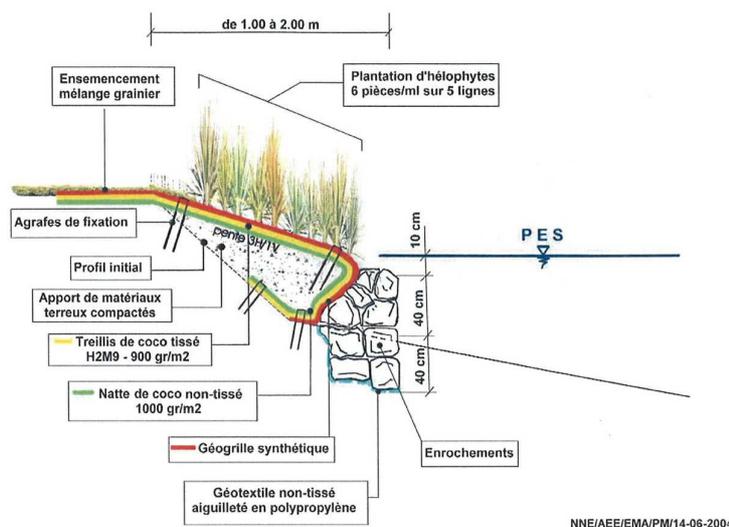
Illustration 43 : Coupe transversale du dispositif [Source VNF]

- Matelas d'hélophytes avec butée en enrochements

- Linéaire : 268 m
- Hauteur émergée : variable suivant le fruit du talus selon la configuration de la berge
- Pente : 1V/ 3H variable selon la configuration de la berge

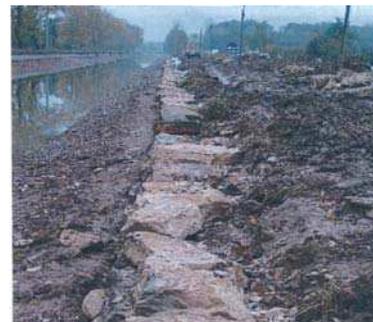
Illustration 44 : Vue des enrochements [Source VNF]

- Les travaux ont été effectués selon les phases suivantes :
  - terrassement pour la mise en forme de la plate forme
  - mise en place des enrochements à l'aide d'une mini-pelle
  - mise en place de la géogrille et du remblai compacté (matériaux terreux compactés)
  - plantation d'hélophytes

- La taille des enrochements devrait être plus adaptée à la problématique (les enrochements mis en œuvre sont trop gros)

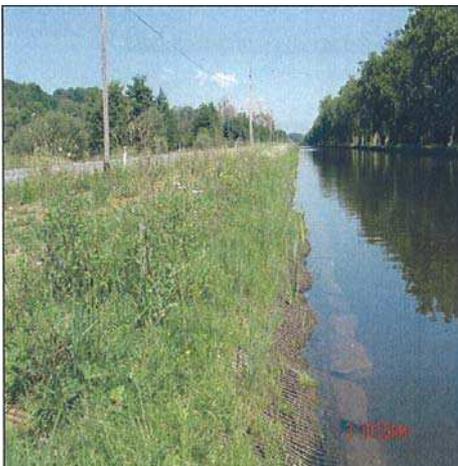
- L'objectif de protection de la berge est atteint : les hydrophytes montrent une bonne résistance au battage, l'érosion est stoppée
- Les fonctionnalités écologiques des berges sont favorisées par la flore rivulaire et la pente adoucie des berges
- Présence d'escargots, de grenouilles et d'alevins dans les trous des enrochements
- La protection apporte un intérêt paysager

Illustration 45 : Vue après la repousse des végétaux [Source VNF]

- Fauchage une fois par an à l'automne au maximum

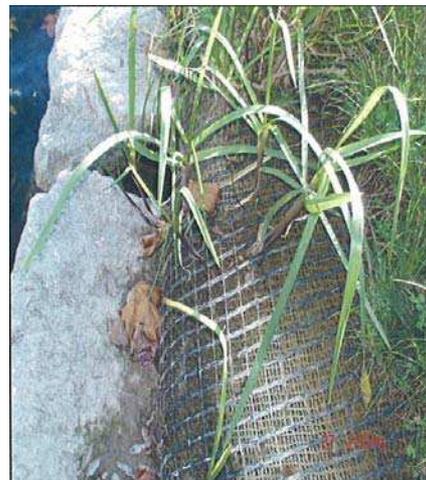
Illustration 46 : Vue détaillée du géogrille [Source VNF]
