Fiche technique végétale 3 : Tressage et natte prévégétalisée

Canal des Vosges (2004) à Neuwilliers sur Moselle

Services Navigation du Nord Est / subdivision VNF de Nancy

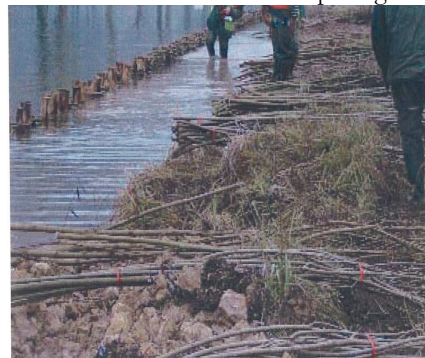
Illustration 20 : Fagots pour le tressage [Source VNF]

- Les travaux ont été effectués selon les phases suivantes :
 - mise en place des pieux et tressage
 - remblaiement
 - mise en œuvre de la natte prévégétalisée

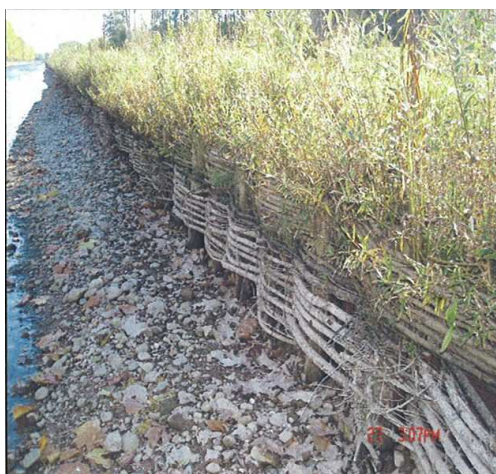
Illustration 21 : Vue du tressage et de la végétation [Source VNF]

- Les hydrophytes montrent une bonne résistance au batillage, l'érosion est stoppée
- Le tressage n'a pas repris
- Les fonctionnalités écologiques des berges sont favorisées par la flore rivulaire et la pente adoucie des berges
- La protection apporte un intérêt paysager non négligeable

- Le tressage n'a pas été réalisé correctement du fait de l'inexpérience de l'entreprise. Le tressage aurait dû être réalisé de telle sorte que la base des branches de saules le constituant soit plantée dans le sol pour que les saules reprennent

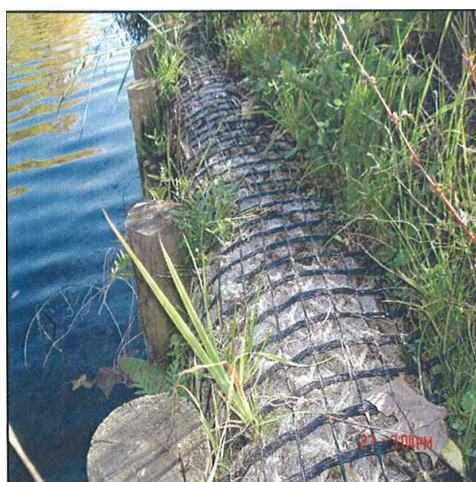
Illustration 22 : Vue des nattes prévégétalisées [Source VNF]

- Aucun, les hydrophytes s'étant développés suffisamment
